Experiência Pós-Vendas com
sistema somente Líquido

Localização dos componentes de somente líquido no sistema Euro 6

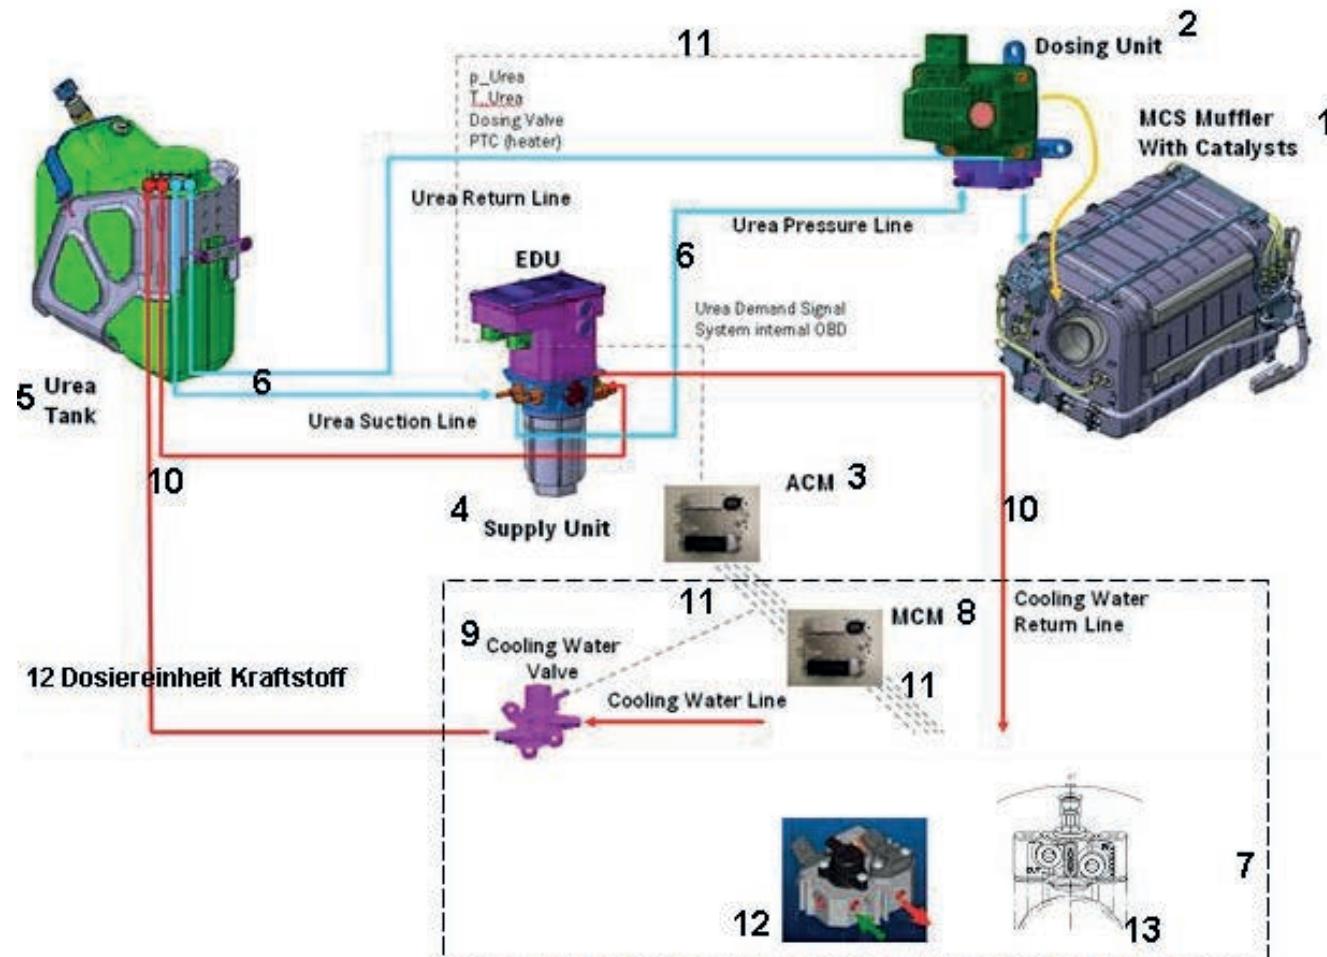
Sem uso de graxa de silício nos e ao redor dos tubos de ARLA ! Risco de filtro de entrada entupido da unidade de dosagem

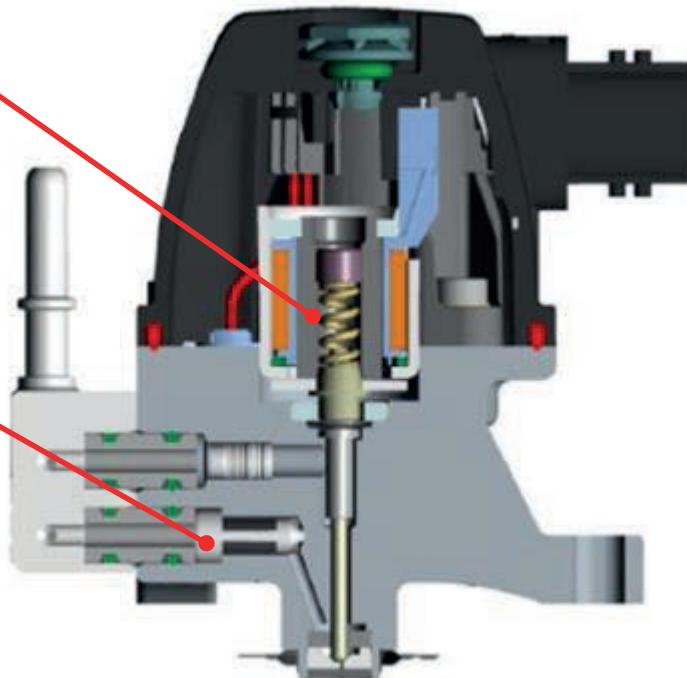
Modos de falha da unidade de dosagem

- Válvula de injeção presa
- Filtro de entrada entupido
- Vazamento interno

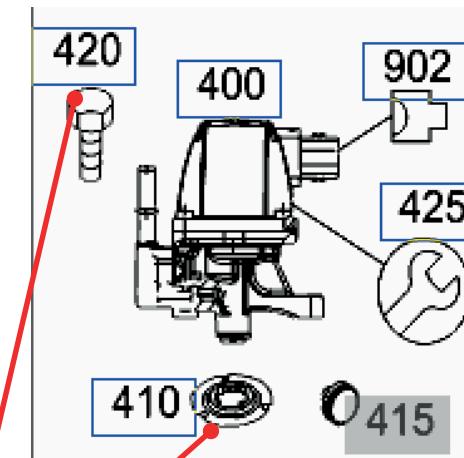
Tem que ser substituído cada vez !

Atenção quando montar a unidade de dosagem
os pinos de vedação podem ser amassados

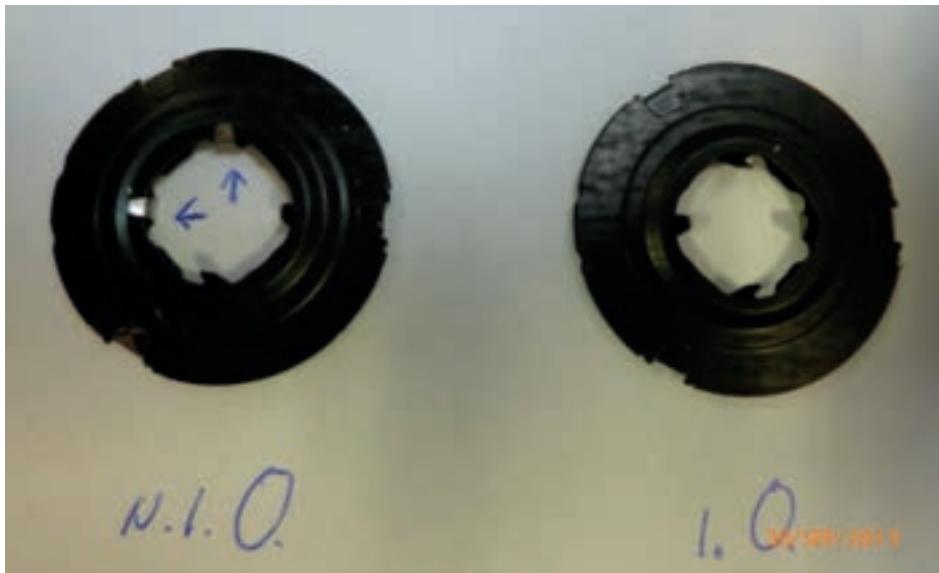
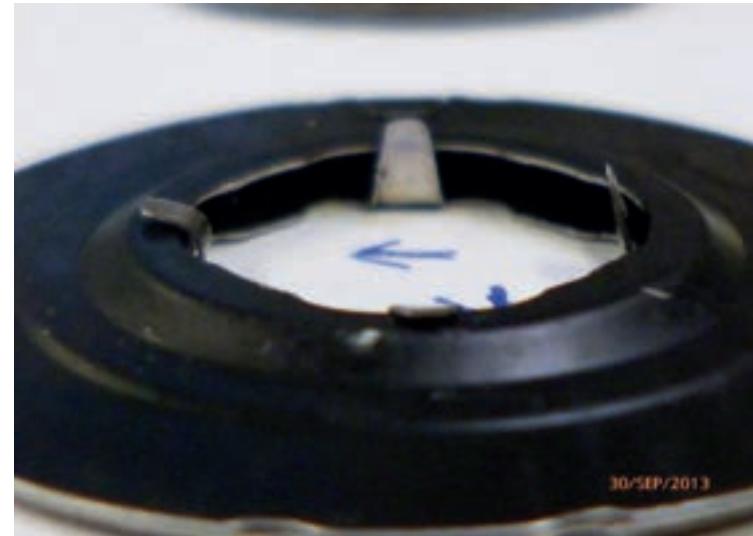
Modos de falha no módulo da bomba

- Válvula limitadora de pressão permanece aberta
- Válvula limitadora de pressão presa
- Bomba bloqueada
- Vazamento da membrana em torno do filtro principal
- Filtros principais soltos (solucionado desde 03/13)
- Válvula chapa de sucção da bomba presa fechada
- CAN-Interrupção do módulo bomba
- Conector de evento térmico

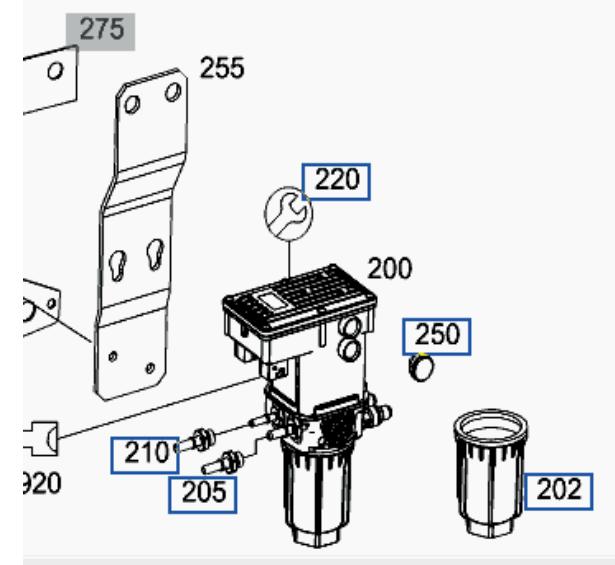
Problemas com a rotina de partida com um módulo bomba substituído

- Rotina de partida não será terminada com sucesso
- Válvula de entrada da chapa da bomba se mantém presa
- Parece ser um problema de longo tempo de prateleira
- Solução: soprar a entrada com 8 bar

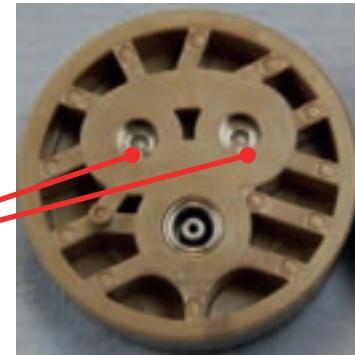
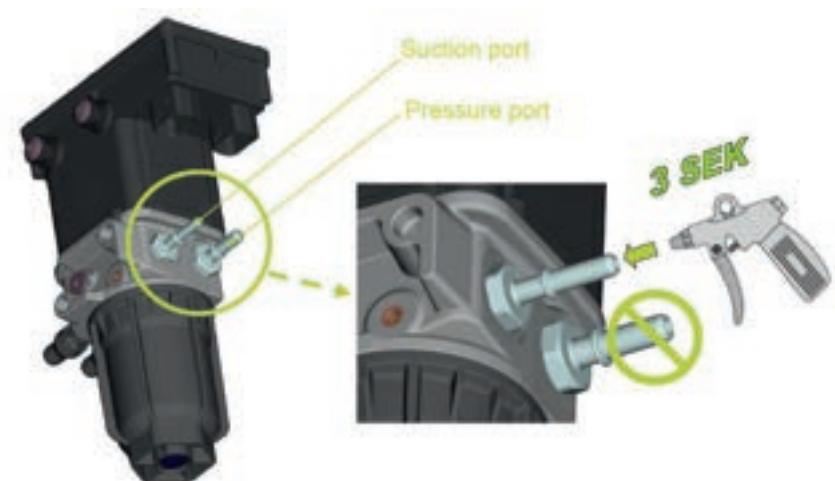
kit para Sistema Arla (A0001405178)

- A falha mais comum é „velocidade alta da bomba“ através de filtros entupidos ou válvula de redução com vazamento
- Para evitar ferramentas especiais foi liberado um repkit
- Em 95% dos casos o sistema Arla pode ser reparado facilmente e barata
