Experiência Pós-Vendas com
sistema somente Líquido

Localização dos componentes de somente líquido no sistema Euro 6

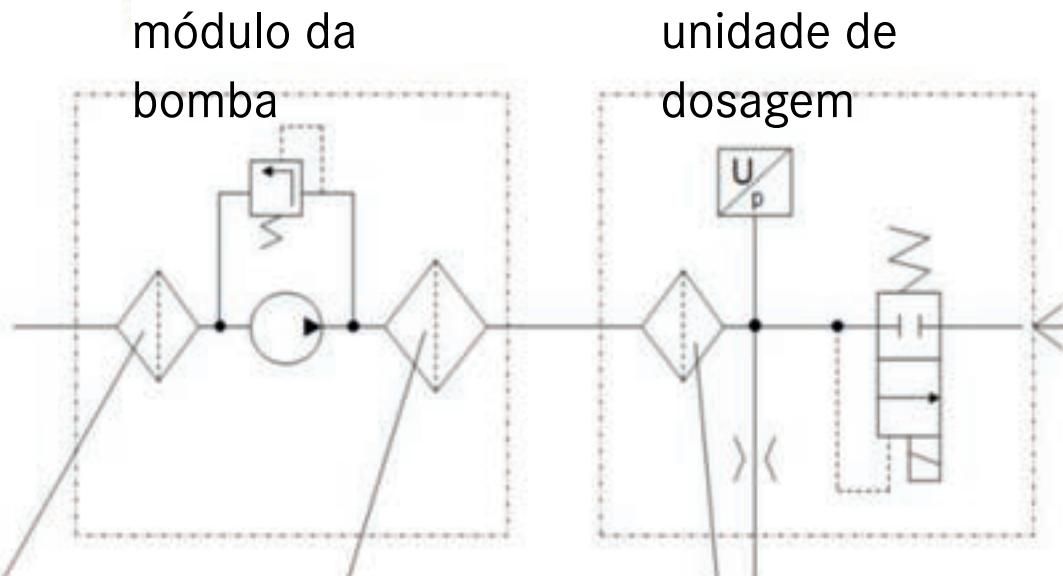
Conceito de filtro

Malha do filtro
de entrada
do tanque
100µm

Malha do filtro de
entrada da
unidade de dosagem
31µm
superfície 30,5mm²

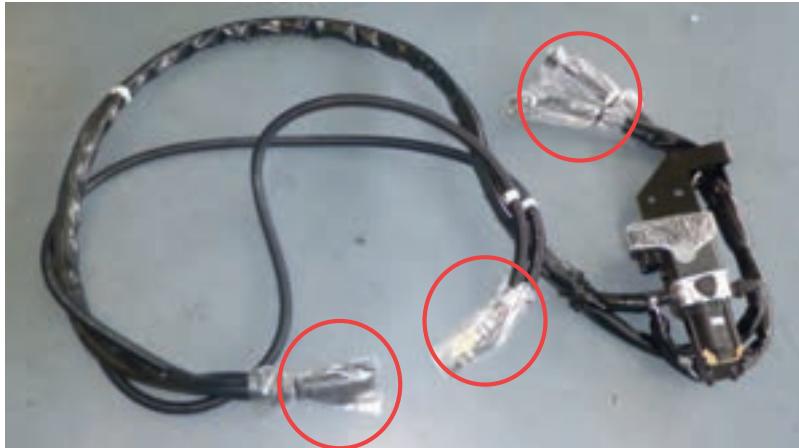
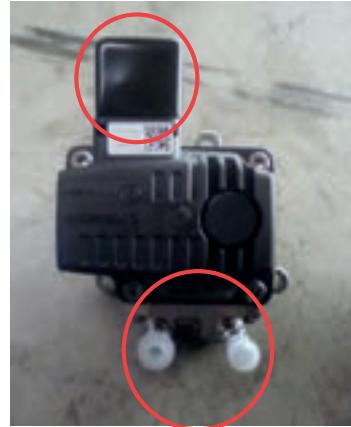
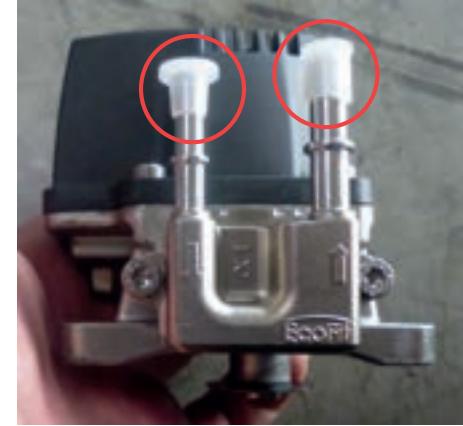
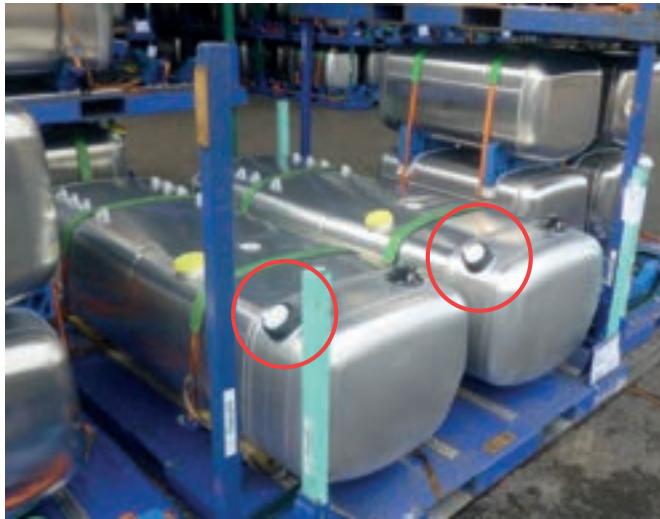
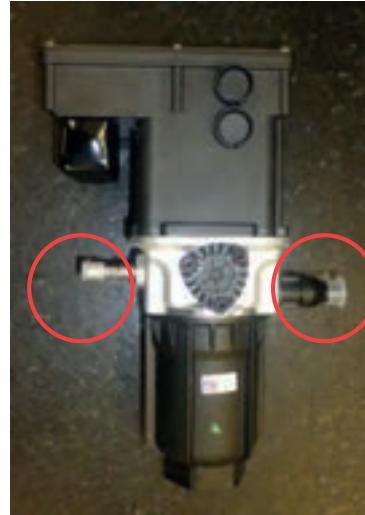
Limpeza

Sem uso de graxa de silício nos e ao redor dos tubos de ARLA ! Risco de filtro de entrada entupido da unidade de dosagem

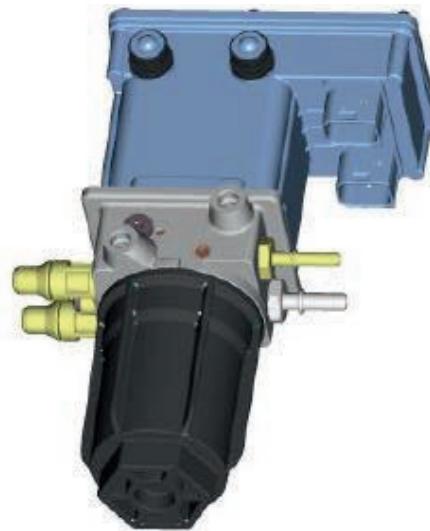
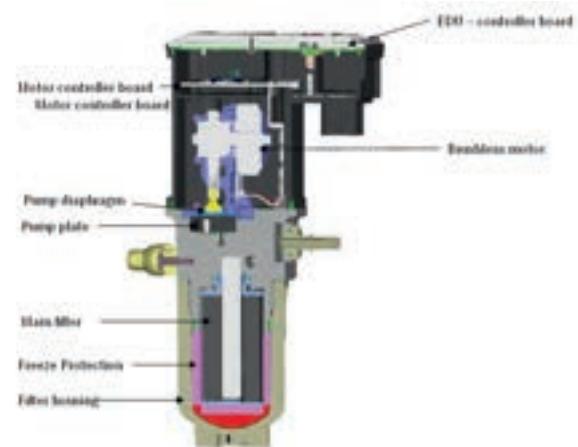
Modos de falha no módulo da bomba

- Válvula limitadora de pressão permanece aberta
- Válvula limitadora de pressão presa
- Bomba bloqueada
- Vazamento da membrana em torno do filtro principal
- Filtros principais soltos (solucionado desde 03/13)
- Válvula chapa de sucção da bomba presa fechada
- CAN-Interrupção do módulo bomba
- Conector de evento térmico

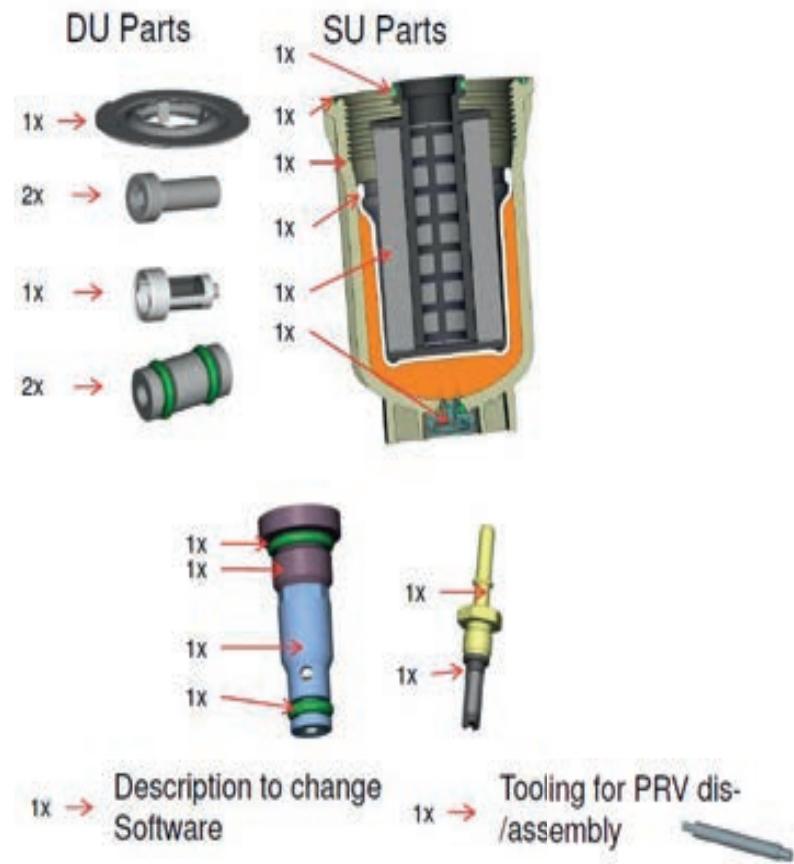
kit para Sistema Arla (A0001405178)

- A falha mais comum é „velocidade alta da bomba“ através de filtros entupidos ou válvula de redução com vazamento
- Para evitar ferramentas especiais foi liberado um repkit
- Em 95% dos casos o sistema Arla pode ser reparado facilmente e barata
